S.R.R. via Piaggia Castelnuovo Recanati
Messa in sicurezza immobile a seguito di evento
sismico del 24/08/2016

A - RELAZIONE TECNICA

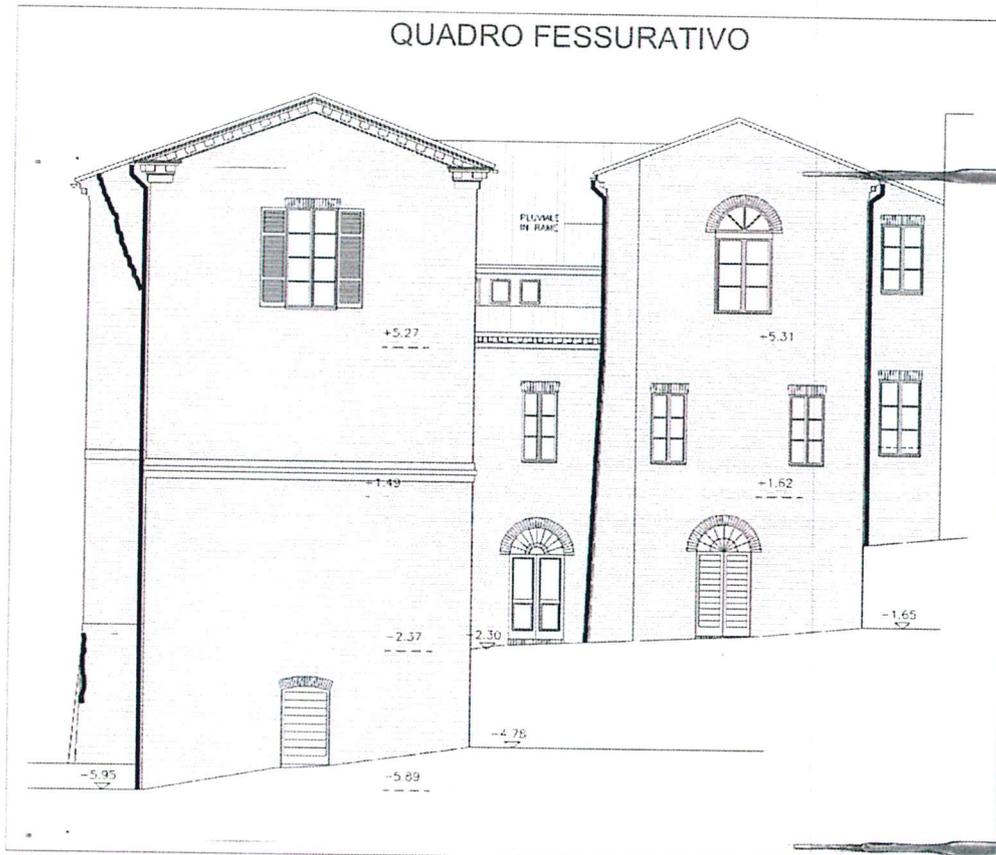
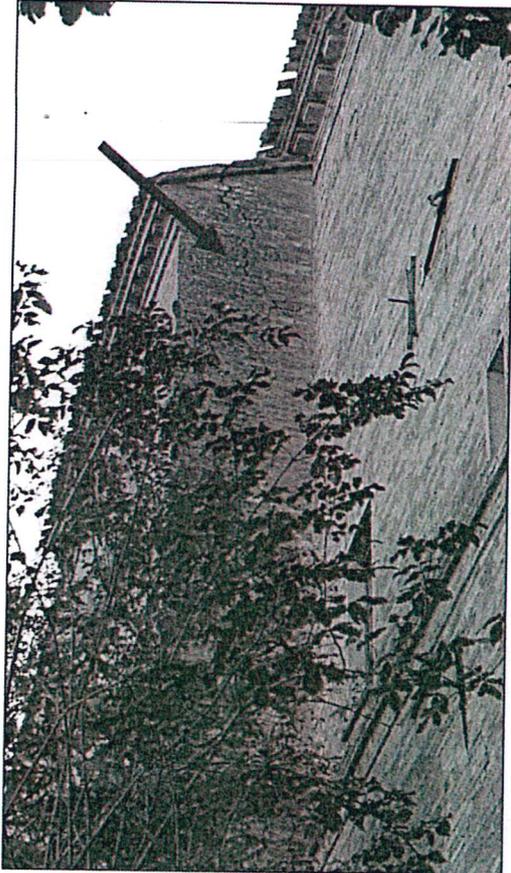
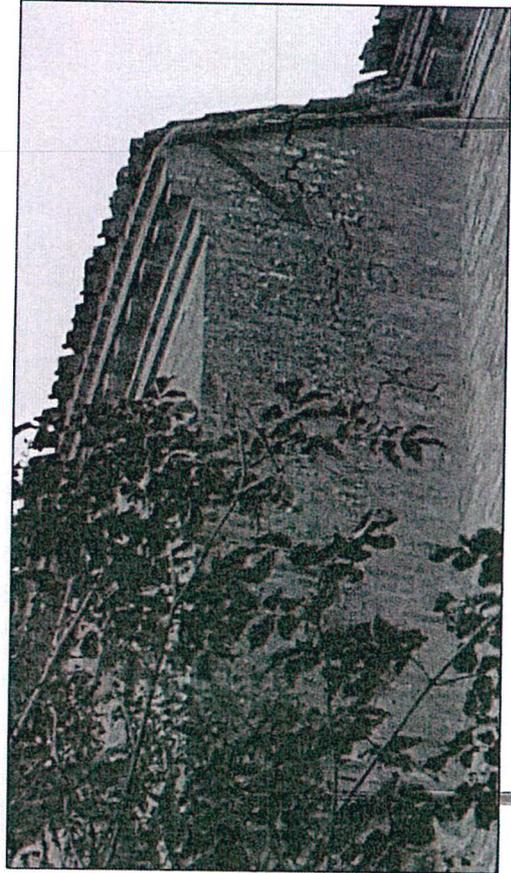
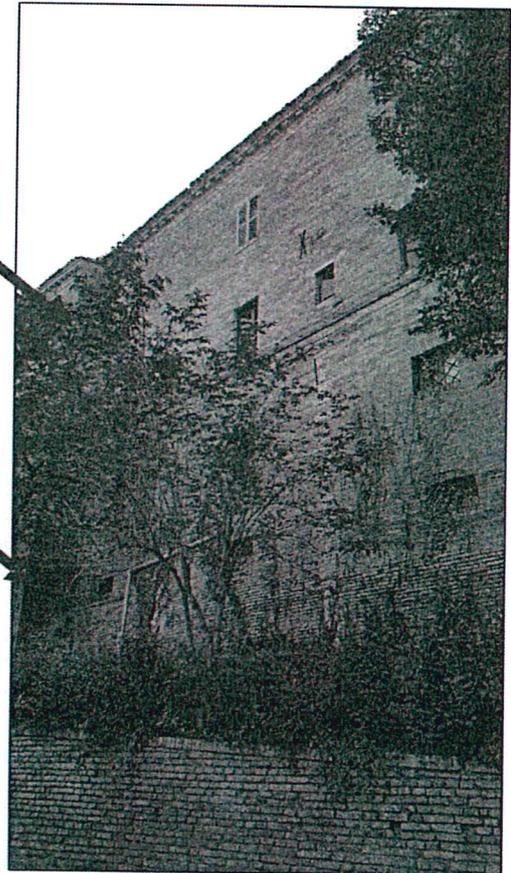
QUADRO FESSURATIVO

Il quadro fessurativo rilevato mostra uno stato di danneggiamento nella parte alta dell'immobile che interessa la parete esterna prospiciente viale Monte Conero.

In particolare si evidenzia un distacco del pannello murario, lato valle dell'edificio, da tutti i pannelli murari di spina con evidenti fessurazioni sia esterne che interne, movimento da inquadrabile come potenziale ribaltamento fuori piano di parete muraria.

L'intervento di tirantatura prevede la posa in opera di catene in fune di acciaio a trefoli, ad integrazione di quelle già esistenti, nella parte più alta dell'edificio in corrispondenza dell'intradosso del solaio di piano al fine di legare i pannelli murari dei prospetti.

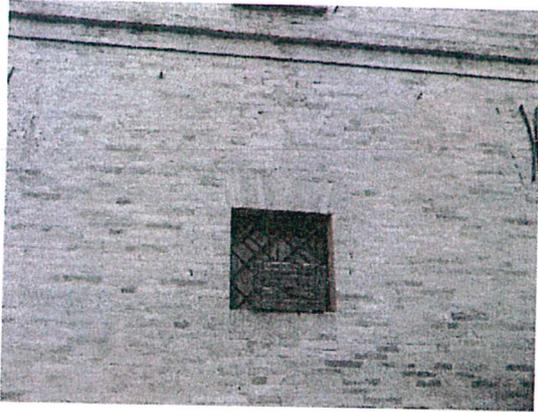
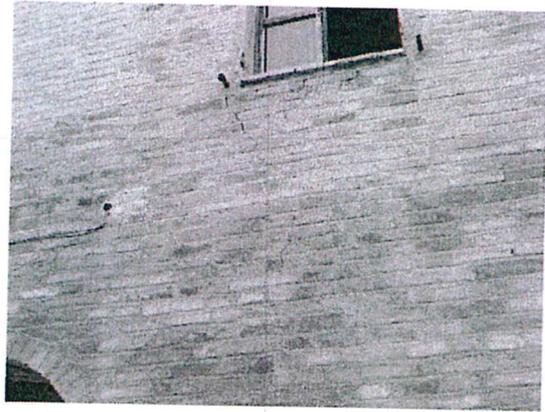
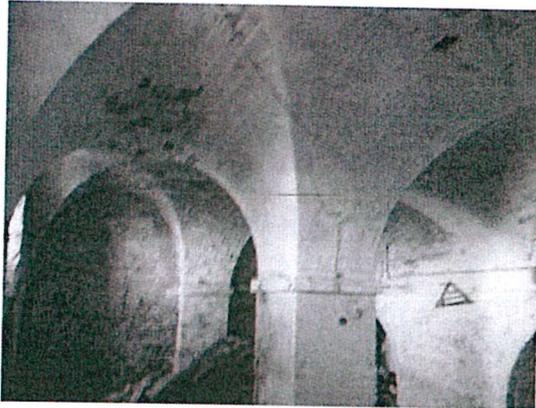
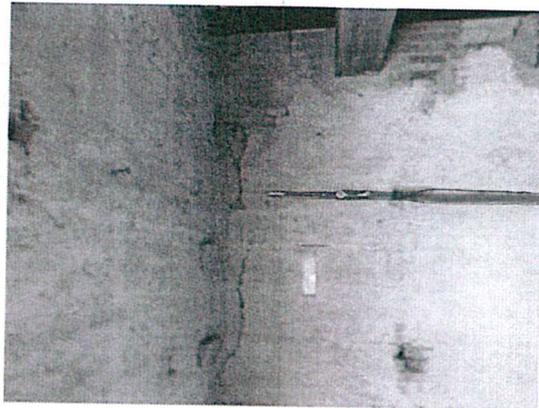
Inoltre, si rileva la necessità di un intervento di manutenzione al manto di copertura tale da determinare un forte stato di ammaloramento degli elementi lignei strutturali di copertura. Lo stato di degrado del manto di copertura è tale da creare varchi di ingresso per i volatili all'interno dell'ultimo piano dell'edificio.

Infine, si segnala un fenomeno di abbassamento del piano fondale lato valle che ha causato la fessurazione del contrafforte al pannello murario lato via Monte Conero, probabilmente a sua volta causato dal distacco dei pluviali dalla linea fognaria. E' altrettanto evidente l'urgenza di una manutenzione del sistema di regimentazione delle acque meteoriche.

L'edificio comunque oltre le opere di messa in sicurezza in emergenza, necessita in generale di un intervento di adeguamento sismico globale, come il ripristino della struttura di copertura, il consolidamento delle fondazioni, opere di cerchiatura, interventi vari di cucì e scuci e regimazione delle acque meteoriche.
